3.3 Deckenputzablösungen

3.3.1 Schadensbilder

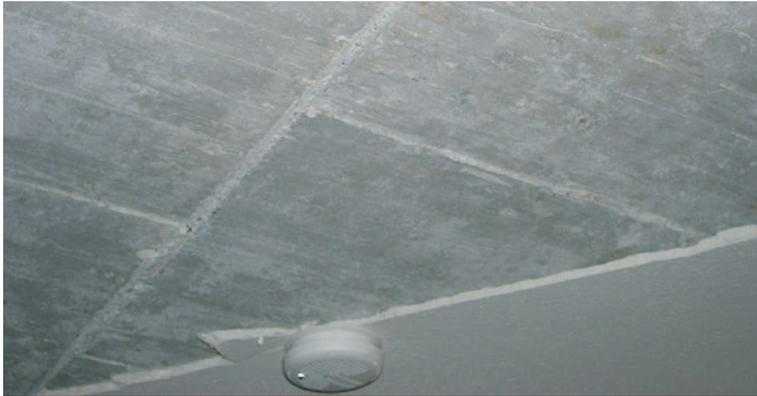
Bild 19: Deckenputzablösung ohne Haftgrund bei an sich ausreichend rauem Untergrund. (Quelle: Gierlinger)

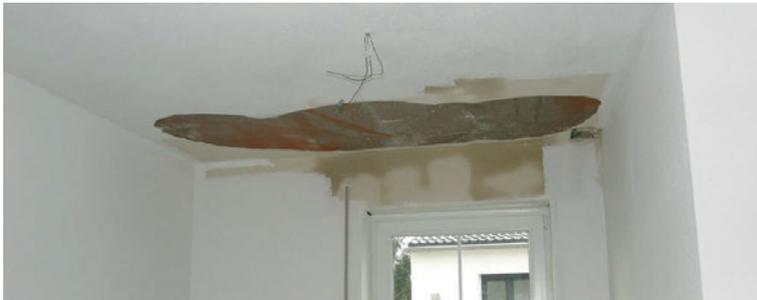
Bild 20: Ablösung eines Deckenputzes trotz Haftbrücke: Die unterschiedliche Intensität des Haftbrückenanstrichs zeigt einen teils unzureichenden Anstrich. Auslösender Einfluss war in diesem Fall des noch nicht fertiggestellten Gebäudes eine Durchfeuchtung von der darüberliegenden, noch nicht abgedichteten

Terrasse. Angesichts der mangelhaft ausgeführten Haftbrücke hat diese Putzablösung wahrscheinlich vor einem späteren und dann viel teureren Schaden bewahrt. (Quelle: Gierlinger)

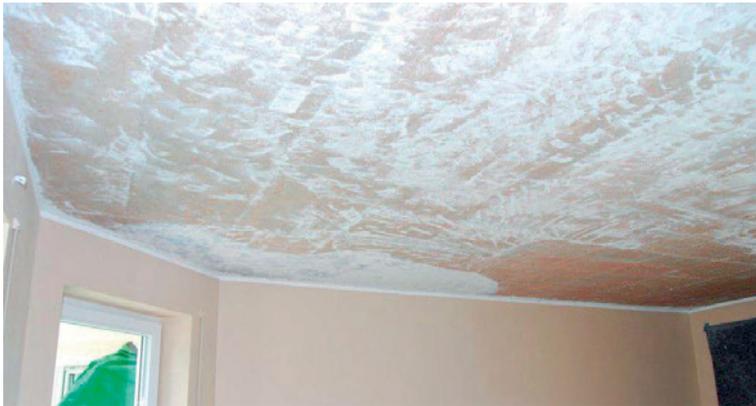
Bild 21: Im dunkelroten Bereich vor der Tür war der Putz abgefallen. Im Rahmen der Instandsetzung wurde der ganze Deckenputz abgenommen. Außerhalb der Ablösungsstelle wurde keine Haftbrücke verwendet. In diesem Bereich zeigen die an der Decke verbliebenen Putzrückstände eine bessere Haftung als im Bereich mit Haftbrücke. Als plausible Erklärungen sind anzugeben: a) Die Haftbrücke wurde mangelhaft aufgetragen. b) Beim Putzen im Treppenhaus und in benachbarten Räumen stieg die relative Luftfeuchtigkeit, und es gab an der Decke Kondenswasser. Der nicht mit Haftbrücke behandelte Beton verhinderte durch seine Saugfähigkeit die Bildung eines Kondenswasserfilms an der Decke, während die Haftbrücke die Saugfähigkeit der Decke herabsetzte und der Putz auf einen Kondenswasserfilm aufgetragen wurde. (Quelle: Gierlinger)
