2.1.2.1 Schäden an Betonpflastersteinen durch Verfärbungen aufgrund von falschem Fugensand und nicht fachgerechter Verlegung (B2)

Schäden im GaLaBau

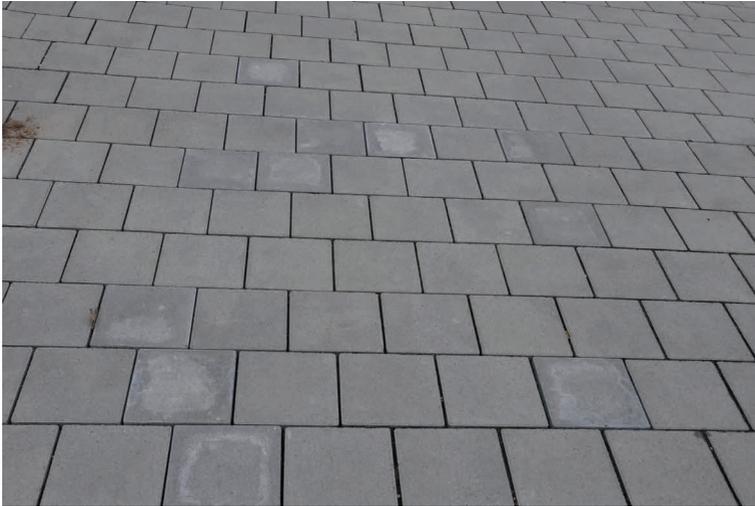
Bei der Ortsbesichtigung wurde Folgendes festgestellt: Der Pflasterbelag weist durchgängig eine bräunlich-gelbe Verfärbung auf (Bild 4). Es sind dabei nicht nur die grauen Steine betroffen, in gleichem Ausmaß weisen auch die anthrazitfarbenen Steine sowie die als Randeinfassung verwendeten Betontiefbordsteine die bemängelten Flecken auf. Bei bereits ausgetauschten Steinen sind Ausblühungen aufgetreten.

Bild 4: Deutlich sichtbar: die bräunlich-gelben Verfärbungen sowie auch die vorhandenen Ausblühungen auf bereits ausgetauschten Pflastersteinen (Quelle: Christine Andres)

In diesem Fall können herstellerbedingte Ursachen jedoch nahezu ausgeschlossen werden, da sich die beanstandeten Verfärbungen vollflächig im grauen und anthrazitfarbenen Pflaster wie auch bei den Tiefbordsteinen zeigen.

Ein nachträgliches Reinigen, Imprägnieren oder eine sonstige Oberflächenbehandlung bringt in einem solchen Fall tatsächlich nicht den gewünschten Erfolg. Dies bestätigt im Prinzip die Aussage des Bauherrn, dass verschiedene Reinigungsaktionen bisher zu keiner Besserung geführt hätten.

Die Ausblühungen in den bereits ausgetauschten Steinen sind auf den verwendeten (Jura-)Kalksplitt zurückzuführen.

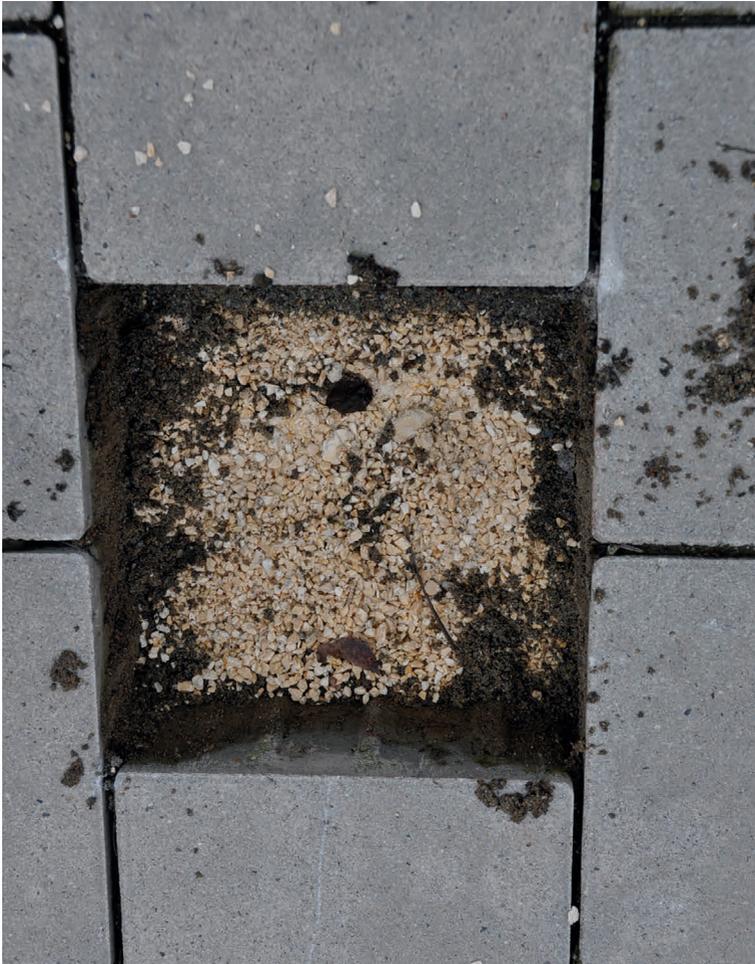
- Fugenfüllung mit einem dunklen (dunkelbraunen) Fugensand der Körnung 0/2.
- Bettungsmaterial ist ein heller Kalksplitt der Körnung 2/5 (Bild 5).
- Als Tragschicht wurde ein kornabgestuftes Mineralgemisch der Körnung 0/45 eingebaut, das so weit geeignet erschien.

Bild 5: Der dunkle Fugensand und der helle Kalksplitt als Bettungsmaterial 2/5 (Quelle: Christine Andres)

Gelblich-bräunliche Verfärbungen, wie in diesem Fall, können auf die Verwendung eisenhaltiger Fugensande zurückzuführen sein. In Verbindung mit Niederschlägen können sich die eisenhaltigen Feinteile lösen und die beschriebenen Verfärbungen in Pflastersteinen verursachen.

Der verwendete Fugensand weist eine sehr dunkle Farbe auf, sodass hier möglicherweise tatsächlich Eisenoxide Bestandteil sind, die durch zusätzliche Carbonatierungseffekte (durch den verwendeten Kalksplitt) zu den Erscheinungen geführt haben könnten.

Der verwendete Fugensand scheint für die Verfärbungen maßgeblich zu sein und ist insofern für die Fugenfüllung einer Pflasterfläche nicht geeignet. Ebenso wenig ist er hinsichtlich seiner Körnung in Bezug auf den verwendeten Splitt geeignet. Hier ist die erforderliche Filterstabi-
